## パリアブルギヤレシオシステム/VGRS システム / 作業サポート

## アクチュエータ角中立補正および初期化(TaSCAN使用時)

## アクチュエータ角中立補正および初期化(TaSCAN未使用)

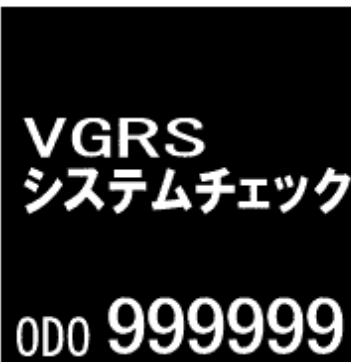
### マルチインフォメーションディスプレイ

初期化に失敗した場合は、再度、初期化を実施すること。初期化に失敗すると、マルチイン

フォメーションディスプレイに“VGRSシステム  
チェック”が表示され、メーター内にてマスタ  
ーコーションランプが点灯します。

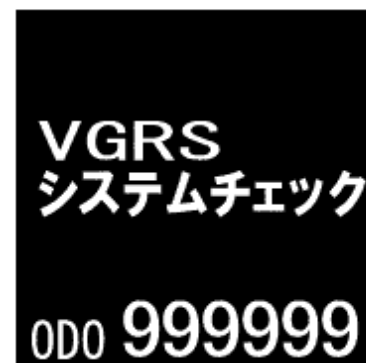
マルチインフォメーションディスプレイ

この時、マルチインフォメーションディスプレイに“VGRS システムチェック”が表示され、ダイアグノーシスコードC1591/51を記憶する。
